### Paskaidrojuma raksts

## Defekta akts Nr. 28/12

meža meliorācijas sistēmas ikdienas uzturēšanas darbiem

Zemgales mežsaimniecības 627. Līvberzes meža iecirknī 608. kv. apg. 23 un 24 kvartālos

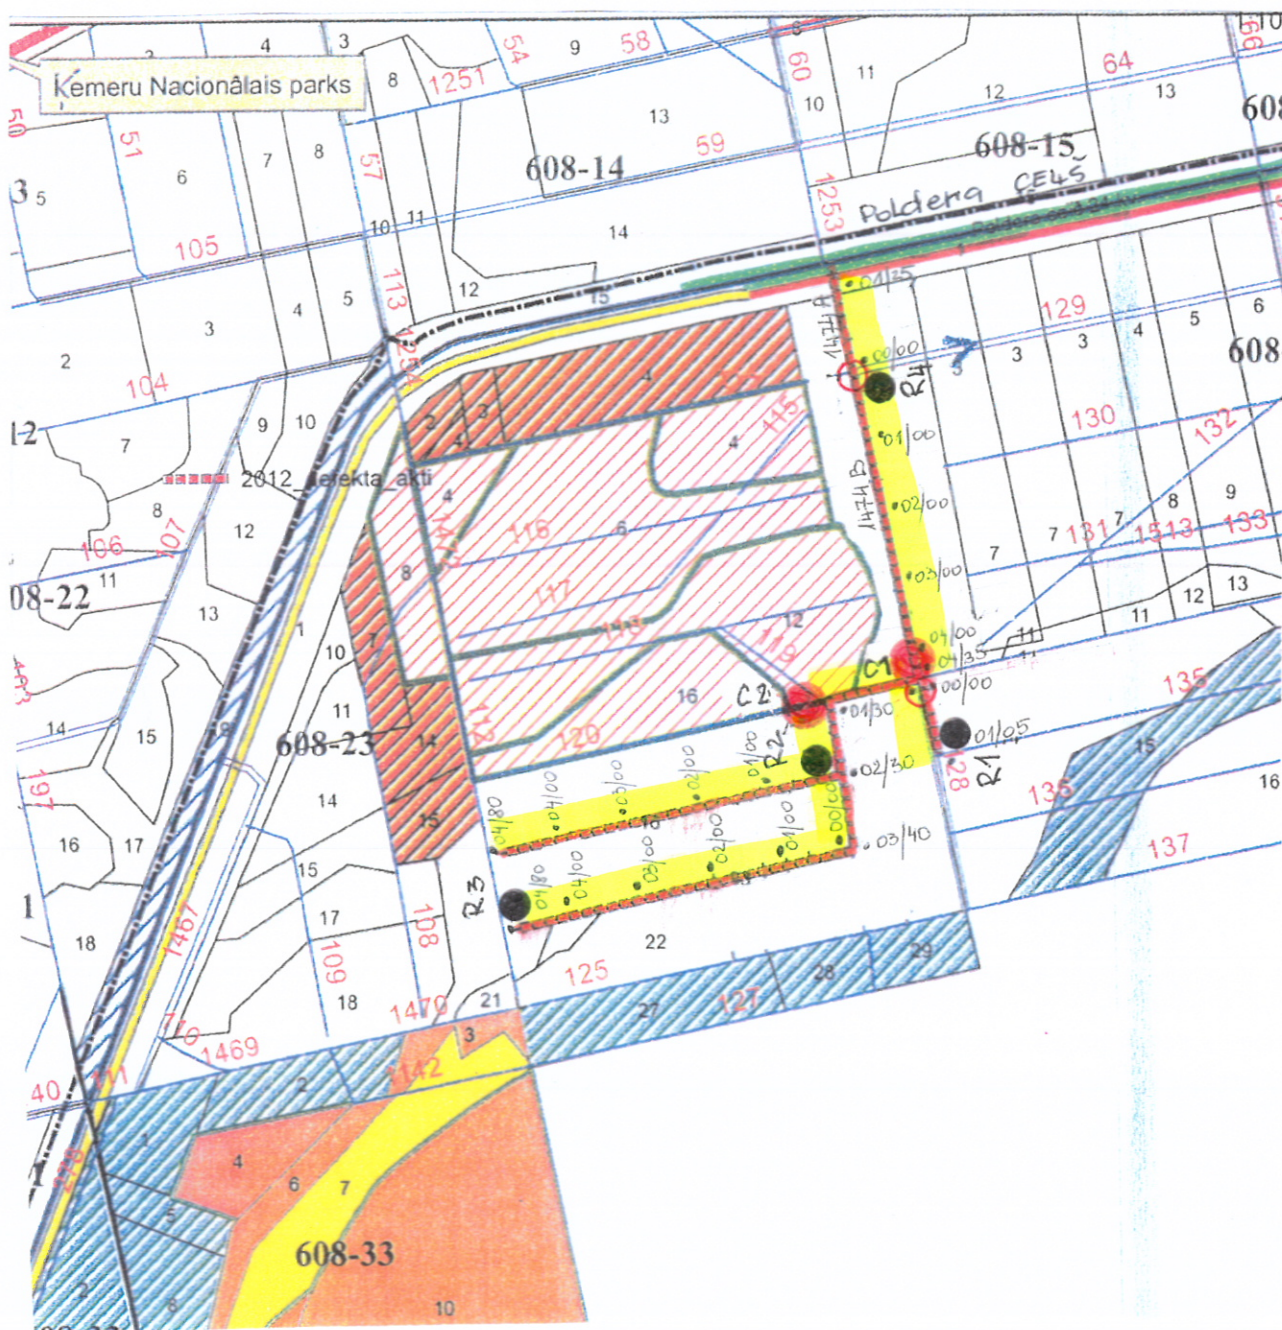
## GRĀVJU SHĒMA M 1: 10 000

Pamatojoties uz LVM Mežs izsniegto darba uzdevumu Zemgales mežsaimniecības 627. Līvērzes meža iecirkņa 608 Kv. Apg. 23. un 24. kvartālā tika veikta meliorācijas grāvju 608-1474; 608-128; 608-1148; 608-120; 608-123 un 608-124 apsekošana un uzmērīšana. Apsekojot meliorācijas sistēmu tika konstatēts, ka grāvju nogāzes ir noslīdējušas un profils deformējies. Grāvji vietām ir stipri aizsērējuši, kā rezultātā nepilda ūdens novadīšanas funkcijas. Vietām meža teritorijas ir pārmitras. Vairākās vietās bebbri ir izveidojuši lokālus šķēršļus. Grāvju atbērtnes vietām ir nepieciešams atbrīvot no apauguma.

Grāvji **608-120 un 608- 1148** ir uzmērīti un aprēķini veikti kopā. Tā kopējais garums ir **340 m**. Grāvja pietaka no piketa 00/00 līdz pietakam 01/30 veikta grāvja labajā pusē. No piketa 01/30 līdz pietakam 03/40 veikta grāvja kreisajā pusē. Esošā grāvja atbērtne grāvja kreisajā pusē ir nepieciešams atbrīvot no apauguma. Izrakto grunti izlīdzināt grāvja kreisajā pusē. Grāvī ir vairāki bebru izveidoti lokāli šķēršļi, savukārt atbērtne ir izbūvētas lielas bebru alas.

Lai veiktu kvalitatīvu meža apsaimniekošanu, grāvī pie piketa 04/30 uz sagatavotas pamatnes nepieciešams izbūvēt plastmasas caurteku (**C-1; ø 0,5 m; L-8 m**). Caurtekas nogāžu nostiprināšana jāveic ar salmu ģeopkalāju (t.sk. zāles sējumu) un gultnes ieplūdes/izplūdes galu nostiprināšana ar šķembu (40-70 mm) bērumu 20 cm biezā slānī. Ieteces galu jānostiprina divu caurtekas diametra garumā. Izteces galu jānostiprina trīs caurtekas diametru garumā.

Lai veiktu kvalitatīvu meža apsaimniekošanu, grāvī 608-120 pie piketa 01/30 aiz pagrieziena uz grāvi 608-1148 (skatīt grāvju shēmu) uz sagatavotas pamatnes nepieciešams izbūvēt plastmasas caurteku (**C-2; ø 0,5 m; L-8 m**). Caurtekas nogāžu nostiprināšana jāveic ar salmu ģeopkalāju (t.sk. zāles sējumu) un gultnes ieplūdes/izplūdes galu nostiprināšana ar šķembu (40-70 mm) bērumu 20 cm biezā slānī. Ieteces galu jānostiprina divu caurtekas diametra garumā. Izteces galu jānostiprina trīs caurtekas diametru garumā. Grāvī pie piketa 02/30 ienāk grāvis 608-123 un pie piketa 03/40 ienāk grāvis 608-124.
