Smalcinātas koksnes ceļa pilotprojekta rezultāti

Lenči, 2014.gada 5.septembris

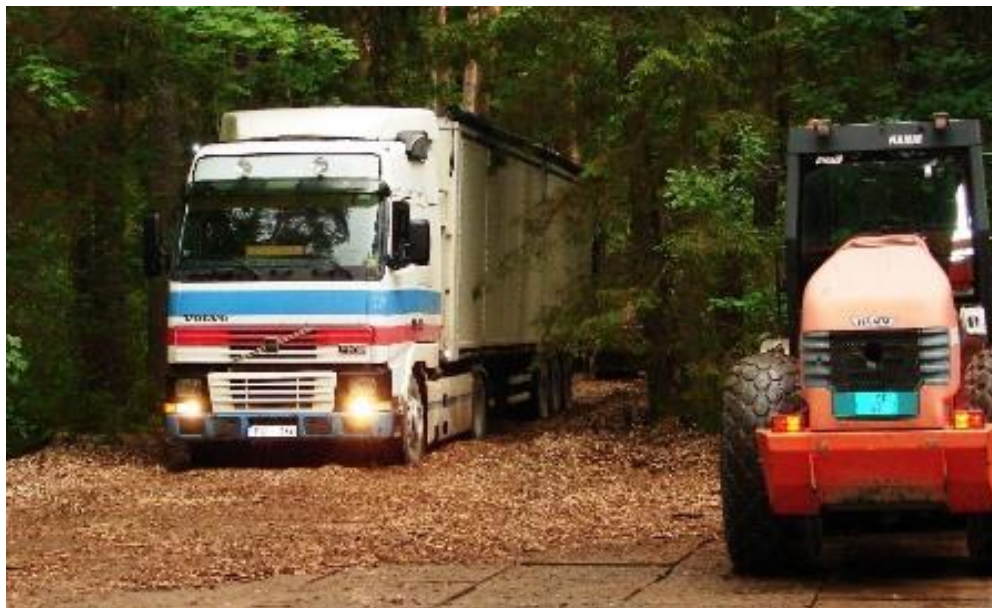
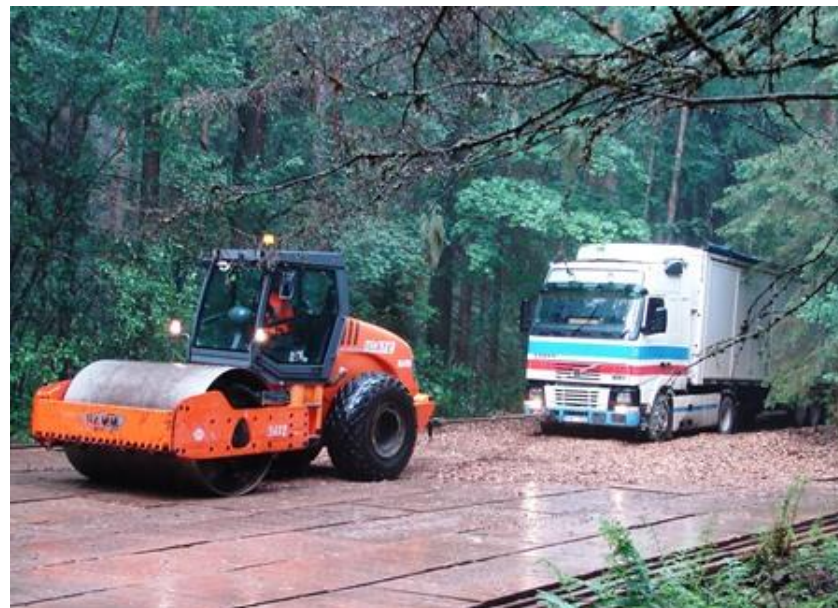
- Ceļa ieklāšanas darbu laikā pa jau ieklāto un daļēji noblietēto ceļa posmu tika veikti vairāki mēģinājumi braukt arī šķeldvedēju, tomēr tas nebija iespējams.

- Kā galvenie iemesli, kāpēc ar kokvedējiem ir iespējams pārvietoties pa šo ceļu, bet ar šķeldvedējiem nē, būtu minami sekojoši:
 - 1) Šķeldvedējiem ir tikai viens velkošais tilts, turpretim kokvedējiem divu;
 - 2) Šķeldvedēju puspiekabēm ir tā dēvētās Super Single riepas, bet kokvedējiem dubultriepas;
 - 3) Kokvedējiem kopumā ir 6 tilti ar dubultriepām, kas ievērojami palielina atbalsta laukumu un ļauj bez problēmām pārvietoties pa šo ceļu arī ar pilnu kravu.

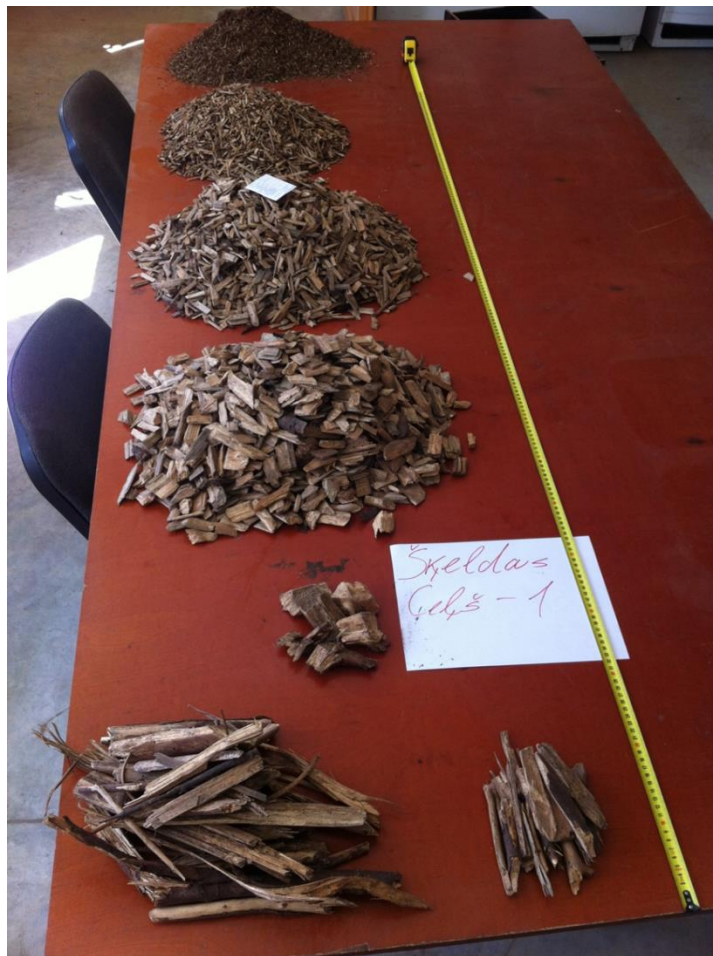
1. paraugs

- Frakciju sastāvs pirms un pēc pilottesta būtiski neatšķiras. Nedaudz palielinājies lielā izmēra frakcijas (100-130, >130) īpatsvars 3.paraugam (krautuves zonā), kas izskaidrojams ar lielāka izmēra koksnes daļiņu atdalīšanos no kokmateriāliem kraušanas laikā.

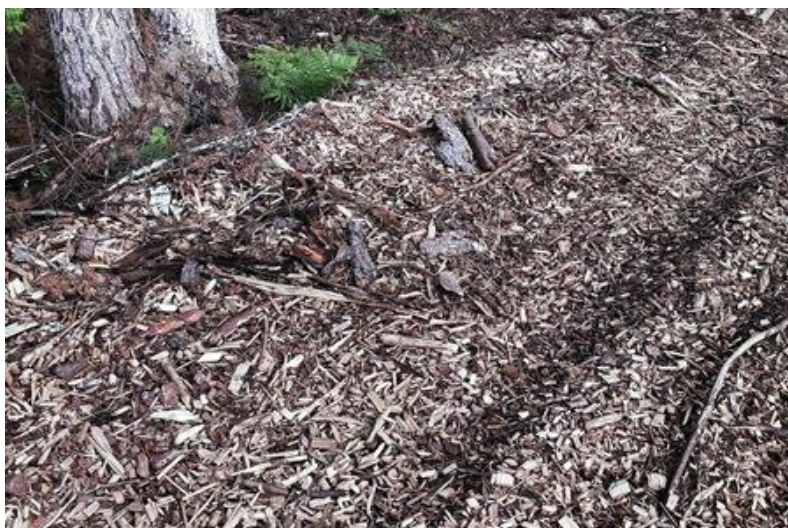
Ciršanas atliekas krautuves vietā

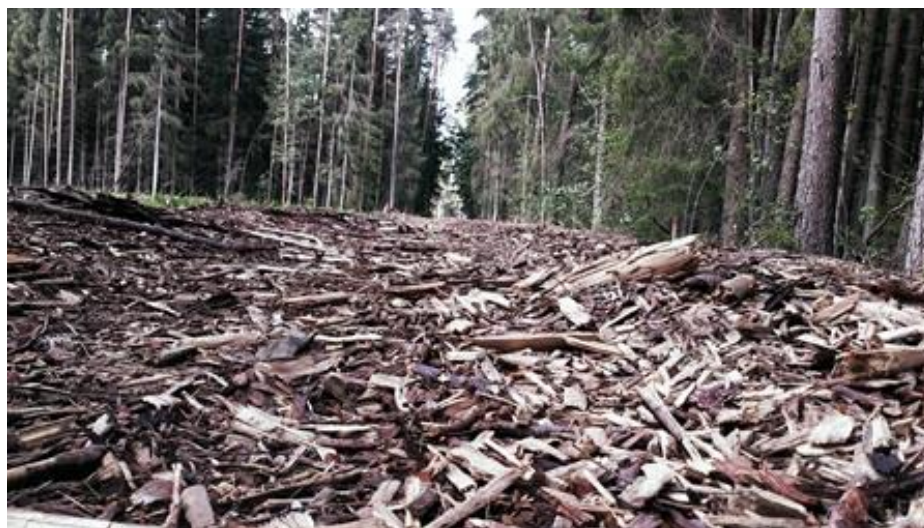
- 1) Uzsākot lietot ceļu, ceļa virsmas daļās, pa kurām tieši pārvietojas kokvedēju riteņi, notiek neliela ceļa sēšanās, savukārt ceļa vidū veidojas neliels pacēlums.
- 2) No laika, kad lietot ceļu uzsāka forvarders, ceļa virsmas daļās, pa kurām tieši pārvietojas forvardera riteņi, notiek jau lielāka ceļa sēšanās, kā arī novērojama šķeldu uzrušināšanās, kas netika novērota, kamēr pa ceļu pārvietojās tikai kokvedēji, savukārt ceļa vidū veidojas jau krietni lielāks pacēlums.
- 3) Vislielākās izmaiņas mērījos tika uzrādītas ceļa posmā, kas atradās pie krautuvēm (abpus ceļam) un krustojumā starp galveno ceļu un apgriešanās atzaru.

Forvardera riteņu radītās rises
