Ceļiem saudzīgu transporta tehnoloģiju aprobēšana uz zemas nestspējas ceļiem

2. Mērījumi un datu apstrāde
Starpatskaite nr.2.2. (papildināts)

SIA „Meža un koksnes produktu pētniecības un attīstības institūts” Adrese:
Dobeles iela 41, Jelgava, LV – 3001, Tālrunis 63010605, fakss 63010609;
Reģistrācijas nr. 43603022749

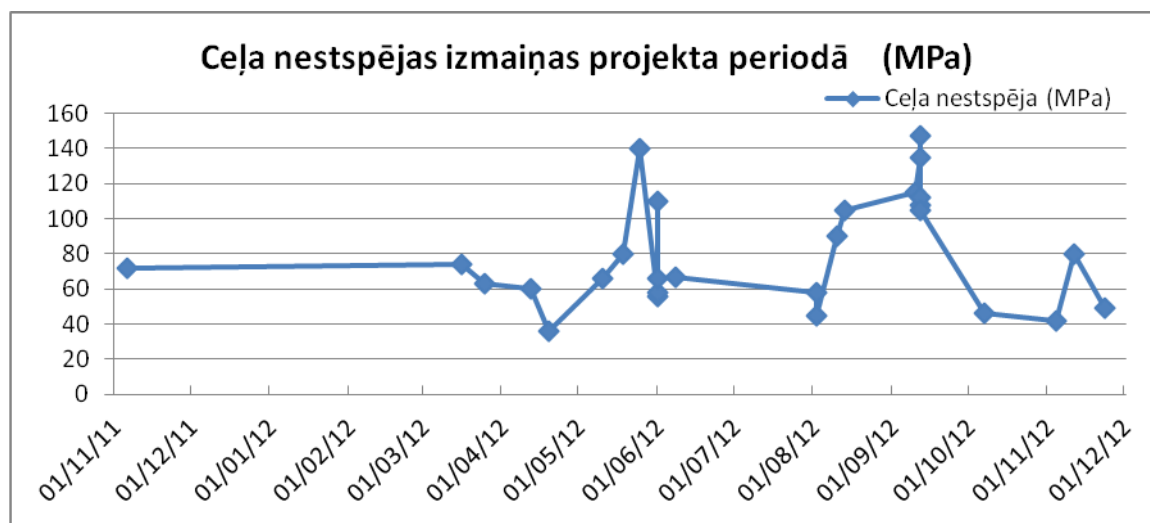
1. attēls. Ceļa nestspējas izmaiņas 2011-2012 novērojumos (Mpa).

2011.gada un 2012.gada novembrī ceļa nestspēja bija robežās no 40 līdz 70 MPa. 2012.gada aprīlī veiktais mērījums uzrādīja 60-75 MPa nestspēju, taču paaugstinoties gaisa temperatūrai un segas pamatnei atkūstot (maiņā), ceļa nestspēja samazinājās līdz 35 MPa. Jūnija sākumā ceļa nestspēja palielinājās līdz 140 MPa. Iestājoties lietus periodam vasaras mēnešos, ceļa nestspēja samazinājās robežās no 55 līdz 65 MPa. Septembrī ceļa nestspēja palielinājās 100 - 150 MPa. Oktobrī – novembrī ceļa nestspēja samazinājās: 40 – 80 MPa robežās. Testa sesiju laikā veikto nestspējas mērījumu (MPa) rezultāti parādīti 1a tabulā.

Turpinot pavasarī iesāktos izpētes darbus, ir iegūti dati par pētāmās ceļa konstrukcijas nestspējas izmaiņām atkarībā no klimatiskajiem, mituma, un citiem apstākļiem. Izpētes periodā tika veikts eksperimentālā ceļa stāvokļa monitorings (uzdevums 2.3. un 2.5.), mērot ceļa nestspēju dažādos gada mēnešos. Nestspējas izmaiņas atspoguļotas diagrammā (1.attēls), kur Y ass atspoguļo ceļa nestspēju, Mpa.

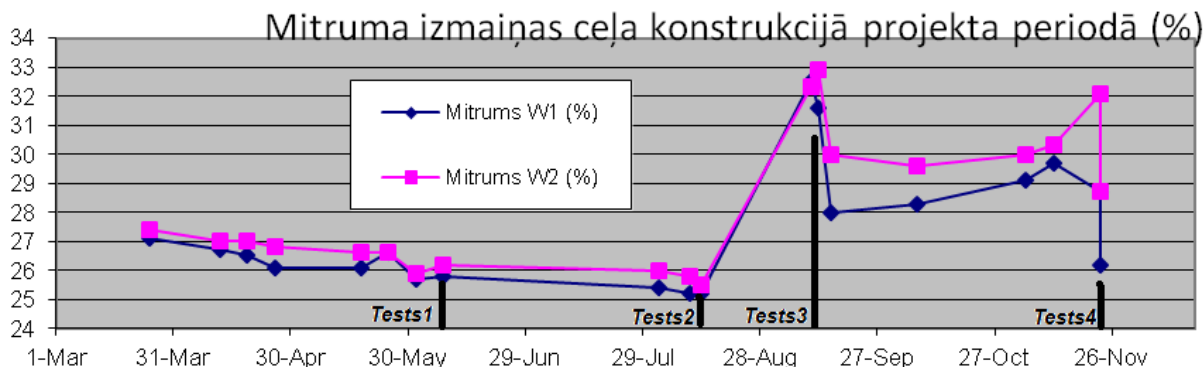
2. attēls. Ceļa mitruma izmaiņas mērījumu periodā

sensorā (W1) un apakšējā sensorā (W2). Atbilstoši šai diagrammai, katrai no zemāk minētajām mērījumu sesijām nosakāmi atbilstošie segas mitruma apstākļi. Veikti mērījumi ar samazinātu spiedienu riepās pavasarī un rudenī uz zemas nestspējas ceļa – poligonā (uzdevums 2.2.). 2.attēlā uz X ass atspoguļots mitruma mērījuma laiks, uz Y ass relatīvais mitrums (%) ceļa konstrukcijā.

Ceļa konstrukcijā izpētes perioda ietvaros tika fiksētas relatīvā mitruma (W) izmaiņas, kas atspoguļotas 2.attēlā (uzdevums 2.5.). Ceļa konstrukcijas mitrums tika noteikts augšējā

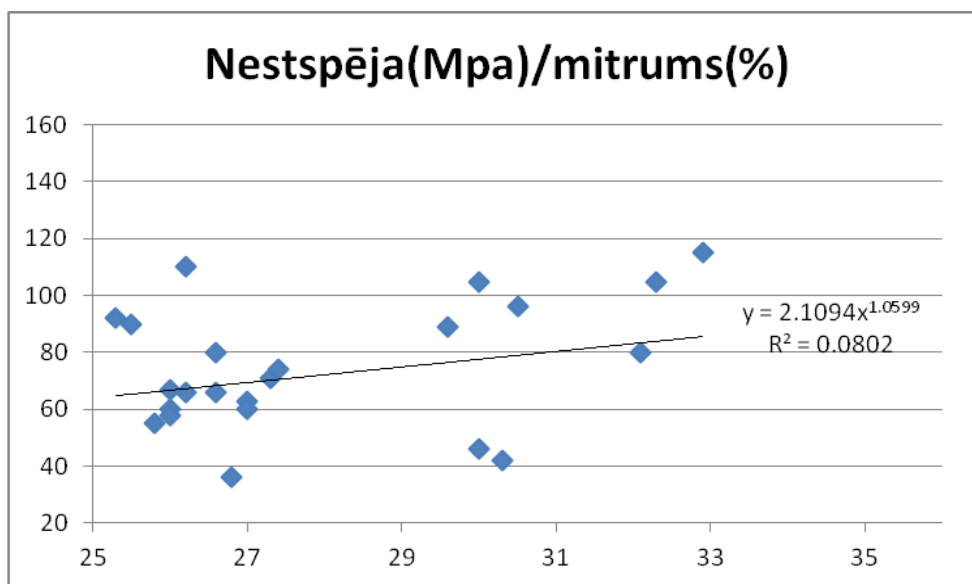
3.attēls atspoguļo sakarību starp ceļa konstrukcijas mitrumu uz horizontālās ass un ceļa nestspēju uz vertikālās ass. Redzams, ka pašreizējo novērojumu dati tomēr neveido pat vāju korelāciju ($R < 0.5$). Skaidrojums tam meklējams vai nu būtiski palielinot mērījumu un mērāmo faktoru skaitu, vai arī mēģinot kādu no faktoriem izslēgt. Risinājumu tiks mēģināts rast turpmāk klasificējot mērījumu izdarīšanas apstākļus (neslogota konstrukcija, pēc slogošanas utml.) – resp. meklējot faktoru, kas izjauc iespējamo korelāciju, kuru turpmāk varētu izslēgt.

3. attēls. Ceļa mitruma un nestspējas korelācija mērījumu periodā

Kur: $y=f(x)$ iegūtās korelācijas funkcija un R^2 ir mērījumu kopai atbilstošais determinācijas koeficients

Cieša korelācija starp 2 faktoriem (segas materiāla mitrumu un nestspēju), balstoties uz līdzšinējiem rezultātiem (uzdevums 2.4.)(sk. 3.att.), nav apstiprināta. Tas skaidrojams ar daudz lielāku faktoru skaita ietekmi, nekā uzdevumā pieminētie. Neievērtējot un nenosakot visu būtisko faktoru ietekmi, acīmredzot, korelācijai sagaidāms vienīgi gadījuma raksturs.

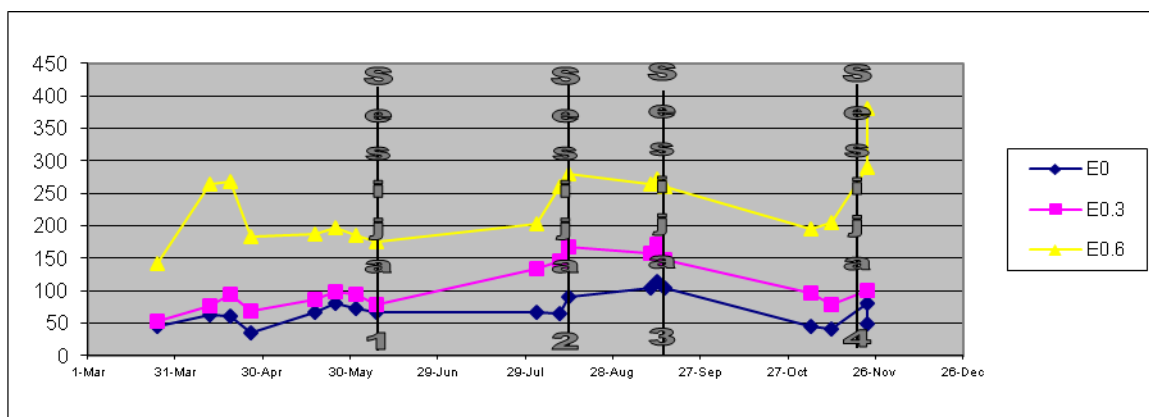
4. attēls. Izmērīto ceļa konstrukcijas deformācijas moduļa izmaiņas E (MPa) slogošanas rezultātā. Nolasījumi no trijiem LWD geofoniem (E0, E0.3 un E0.6).

4.attēlā uz horizontālās ass atspoguļots mērījuma sesijas (*Testa*) laiks, uz vertikālās ass atspoguļota ceļa nestspēja (MPa). E0, E0.3 un E0.6 ir deflektometra (LWD) geofoni, kas atspoguļo nestspēju (MPa) norādītajos attālumos no slodzes pielikšanas centra. Uz vertikālās ass ir atspoguļota ceļa nestspēja (MPa) slogošanas centrā (E0), 30 cm no centra (E0.3) un 60 cm no centra (E0.6) 1.,2.,3. un 4. sesijā. Redzamie mērījumi ārpus *Sesijām* ir veiktie nestspējas mērījumi bez ceļa slogošanas - ceļa monitorings (sk. tabula 5.) (uzdevums 2.5.). Mērījumos iegūtie rezultāti (datu tabulas) tiks pievienoti projekta gala atskaites Pielikumā (drukātā vai digitālā formātā).

Ceļa nestspējas izmaiņas līdzšinējā pētījuma laikā atspoguļotas 4.attēlā (uzdevums 2.4., 2.6, 2.8). Parādītās trīs līknes atspoguļo mērījumu pēc deflektometra (LWD) trijiem geofoniem, attiecīgi, slogošanas centrā (E0), 30 cm no centra (E0.3) un 60 cm no centra (E0.6).

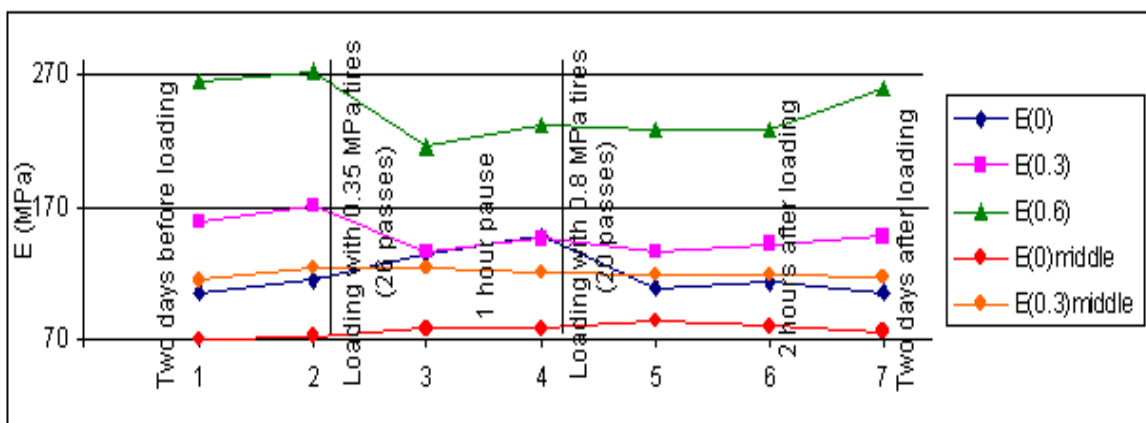
Detalizēti diagrammā (5.attēls) ir parādīta nestspējas rādītāju slogošanas centrā (E0), 30 cm no centra (E0.3) un 60 cm no centra (E0.6) izmaiņu dinamika vienas slogošanas sesijas laikā - (12.09.) (uzdevums 2.6.). Šajā piemērā (testā 12.09.) (5.attēls) redzams, ka centrālais geofona mērījums (E0), kas uzrāda ceļa seguma augšējās daļas nestspējas parametru, norāda uz nestspējas pieaugumu pēc slogošanas cikla (vismaz 22 pārbraucieni) ar 0.35 MPa spiedienu riepās un nestspējas kritumu pēc tāda paša apjoma slogošanas ar 0.8 MPa spiedienu. Šo faktu var skaidrot ar segas virskārtas sablīvējuma palielināšanos slogojot ar zema spiediena riepām, kas pie noteiktiem apstākļiem noved pie augšējās ceļa konstrukcijas daļas nestspējas paaugstināšanās, kā tas ticis norādīts arī citos līdzīgos pētījumos. Citās testu sesijās, tomēr, tika novērots atšķirīgs scenārijs, kura skaidrojums prasa papildus datus un to analīzi.

5. attēls. Ceļa segas konstrukcijas deformācijas moduļa dinamika pie vienas slogošanas 3.sesijas laikā.

Tajā pat laikā 5.attēlā redzams, ka zemāko slāņu nestspēja, kuru raksturo E0.3 un E0.6, šādā veidā, tomēr, netiek palielināta vai arī krītas, kas notiek gan ūdens uzsūkšanas, gan bīdes deformāciju rezultātā pamatnes gruntij uzirdinoties. Fakts, ka zemāko jeb ceļa segas pamata slāņu nestspēja krītas slogošanas rezultātā, norāda uz to, ka arī izmantojot CTI, ir jāievēro pārbraucienu skaita ierobežojums. To neievērojot, notiks bīdes spriegumu izraisīta nobīde segas pamata kārtās vai arī pamatnes gruntī, un tai sekos straujš pārējās ceļa konstrukcijas sabrukums. Par nepieciešamo ierobežojumu apjomu var spriest pēc 4. tabulas.

Kā redzams 5.attēlā, LWD mērījumos, kas veikti pa vidu starp riteņu trajektorijām (E(0)middle un E(0.3)middle), ceļa segas nestspēja saglabājas pēc būtības nemainīga visā mērījumu sesijas laikā, kas apliecina slodzes nozīmi nestspējas izmaiņu skaidrojumā mērījumos, kas veikti riteņu pārbrauciena vietā.

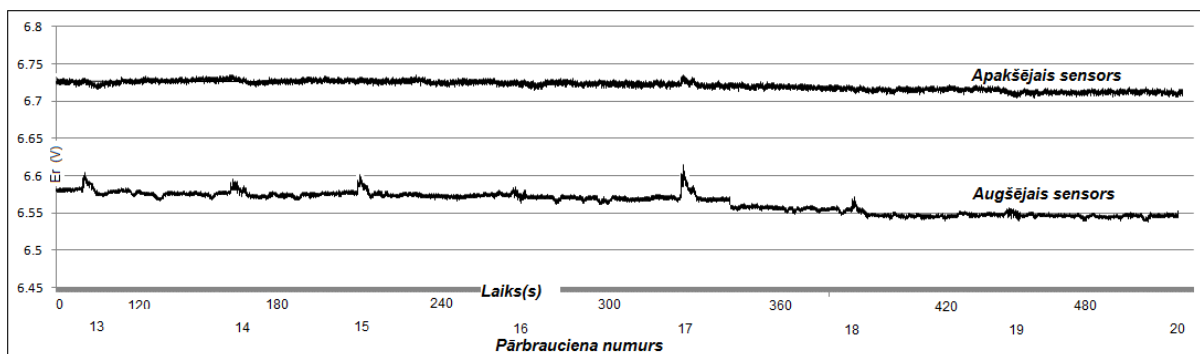
6. attēls. E_r izmaiņas slogojot ar 0.8 MPa.

Uz X ass 6.attēlā atspoguļots pārbrauciena kārtas numurs (13-20) un laika atskaite (sekundes pēc 1.pārbrauciena uzsākšanas). Uz Y ass atspoguļotas dielektriskās caurlaidspējas vērtības (E_r , V) izmaiņas.). 13.,14.,15.,16.,17. pārbraucienā (augšējais sensors) uzskatāmi redzamas dielektriskās caurlaidspējas izmaiņas. Sākot ar 18. pārbraucienu dielektriskās caurlaidspējas izmaiņas samazinās, jo kopējā dielektriskās caurlaidspējas vērtība ir samazinājusies.

caurlaidspējas reakcija no slodzes sākotnēji novērojama tikai augšējā sensorā. Tā pati reakcija arī pazemināta spiediena pārbraucienos (6. attēls) augšējā sensorā bija niecīga.

Pētījumu rezultātu ierakstā (12.09.12.) ir fiksēta ceļa konstrukcijas sabrukuma pazīme, kas parādīta 6.attēlā. Diagrammā redzams perkometra rādījumu pieraksts, slogojot ar standarta spiedienu riepās. Līdz 16. pārbraucienam (12.09.12.) redzama reakcija tikai augšējā sensorā, bet pēc 17. pārbrauciena parādās acīmredzama spiediena pazīme arī apakšējā sensorā. Turklāt pēc šī artefakta, būtiski samazinās spiediena radītā reakcija abos sensoros un kopumā dielektriskā caurlaidība sāk kristies abās vietās. Tas skaidrojams ar seguma izspieduma veidošanos, kā rezultātā segas materiāls uzirdinās un dielektriskā caurlaidība samazinās. Savukārt pirms tam - virskārtas sabrukuma rezultātā spiediens netiek izkliedēts bet koncentrētā veidā nonāk līdz otrā sensora dziļumam. Šīs pazīmes līdz ar to ir uzskatāmas par segas sabrukuma fakta pierādījumu. To pašu situāciju var novērot arī pie testa ar 0.35 Mpa spiedienu. Taču šajā gadījumā tā parādās vien pie 75 pārbrauciena (skat. 7.att).

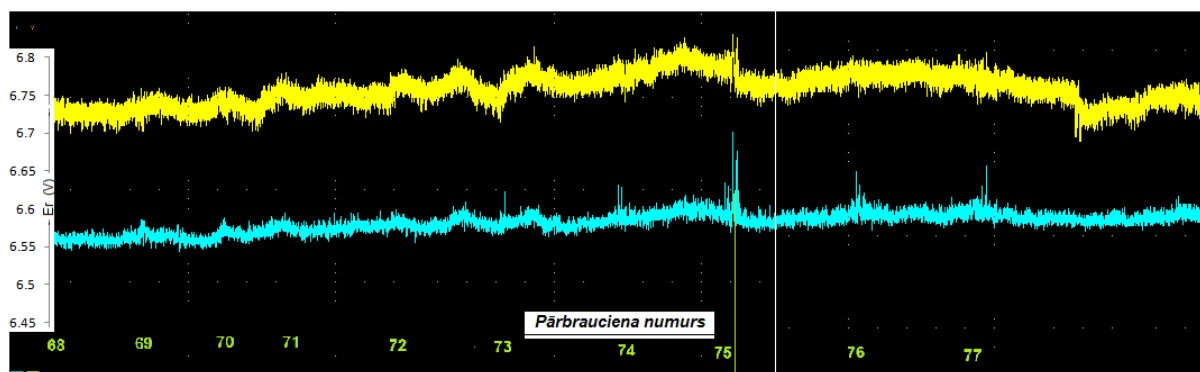
7. attēls. Dielektriskās caurlaidspējas (E_r) izmaiņas slogojot ar 0.35 MPa.

Dielektriskā caurlaidība lielā mērā ir atkarīga no poru ūdens kustības. Pirmās sesijas laikā slogošanas rezultātā tika novērota ūdens uzsūkšana no gruntsūdens līmeņa, un tas tika novērots apakšējā sensora mērījumos. Attiecīgi, drīz pēc šī fakta sekoja arī vizuālas sabrukuma pazīmes – šķērsvirziena izspiedumi, risu veidošanās un garenvirziena plaisas risas vidū (skatīt 9.att.).

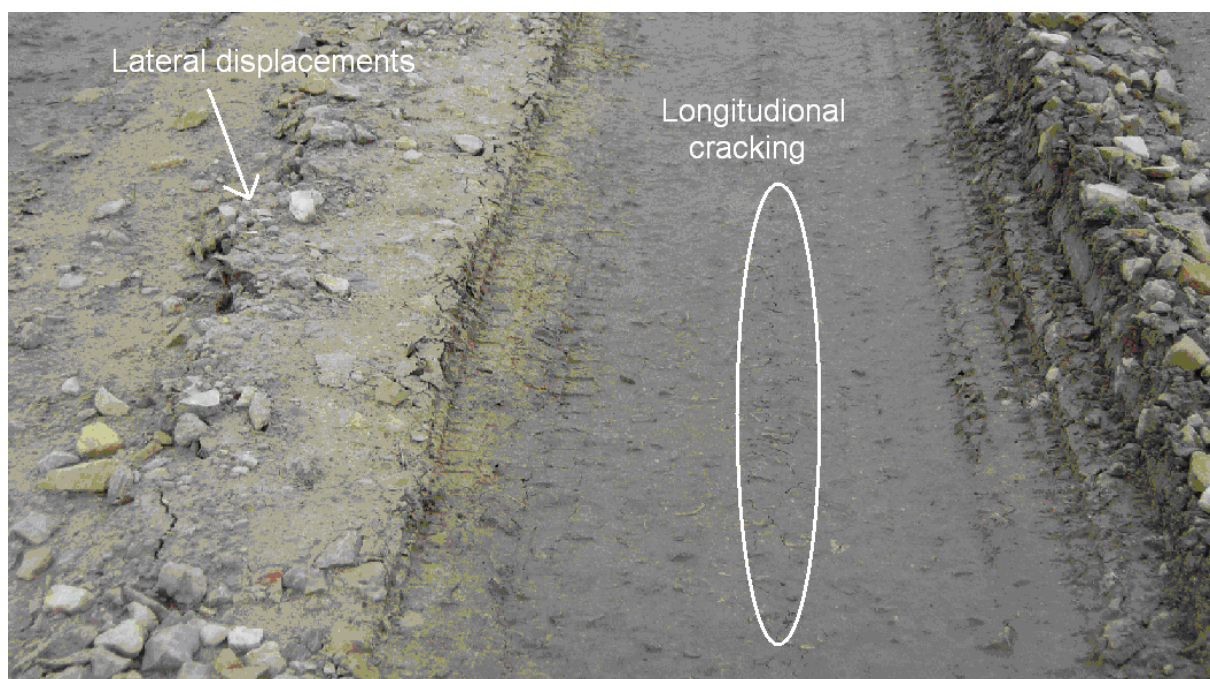
9. attēls. Ceļa sabrukuma vizuālās pazīmes.

- 1) vizuālās pazīmes (skat. 9. att.):
 - a. šķērsvirziena izspiedumu straujš pieaugums blakus risai;
 - b. risas veidošanās;
 - c. garenvirziena plaisas risas vidusdaļā;
 - d. mitruma izspiešanās segas virspusē;
- 2) dielektriskās caurlaidības samazināšanās (skat. 6.,7. att.):
 - a. segas virskārtā;
 - b. segas zemākajos slāņos segas materiāla uzirdināšanās rezultātā;
- 3) dielektriskās caurlaidības īslaicīgs palielinājums (skat. 6.,7.att.):
 - a. slodzes pielikšanas brīdī segas pamata kārtā;

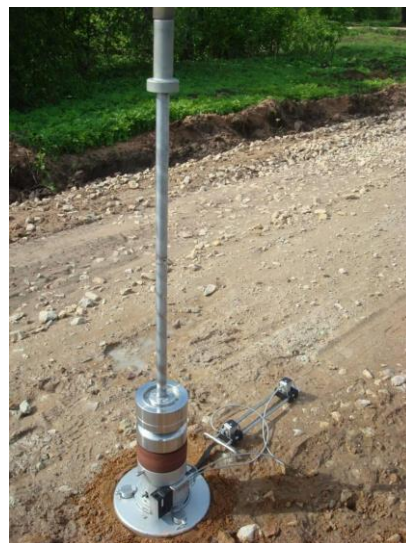
att. 1 LWD

- Portatīvais deflektometrs (LWD sk.att1.)
 - perkometrs (1 un 3 kanālu) ar diviem segas konstrukcijā iebūvētiem sensoriem (sk. 1.att)
 - nivelieris (risas dziļuma noteikšanai)
 - Dators
 - datu loggeris
 - CTI (uz transportlīdzekļa)
- un papildaprīkojums

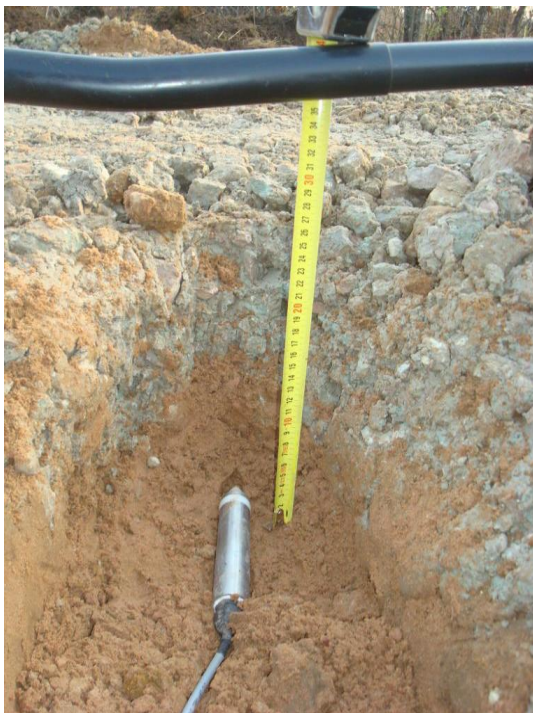
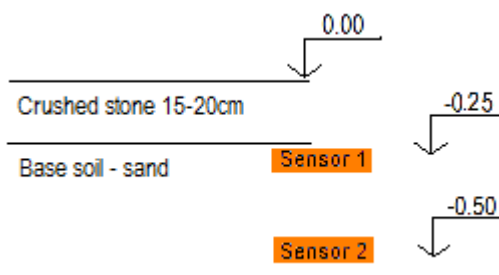
att. 2 Sensoru izvietojums segas konstrukcijā un shēma
(attēlā augšējais sensors, kas izvietots tieši zem šķembu kārtas)
