Smalcinātas koksnes ceļa pilotprojekta rezultāti

Lenči, 2014.gada 5.septembris

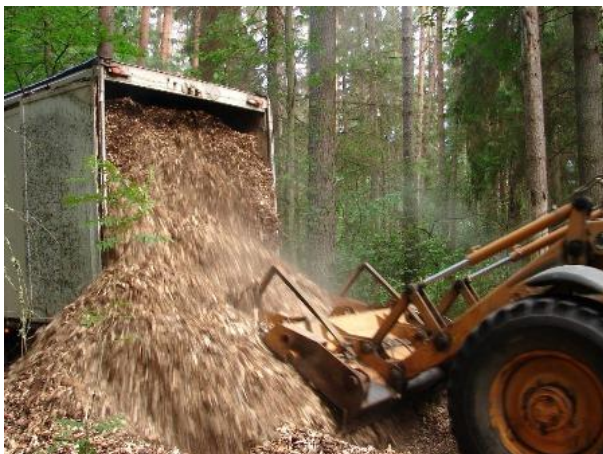
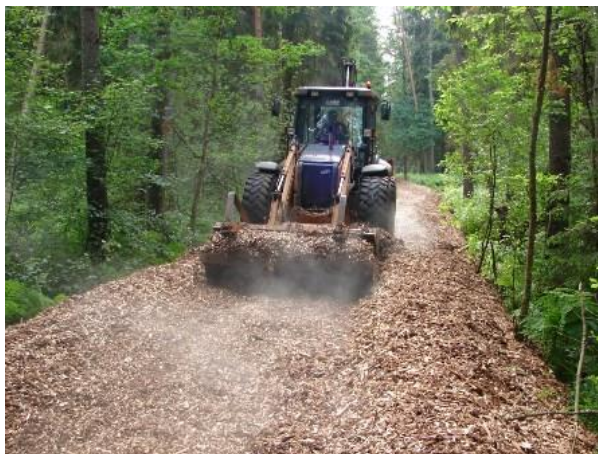
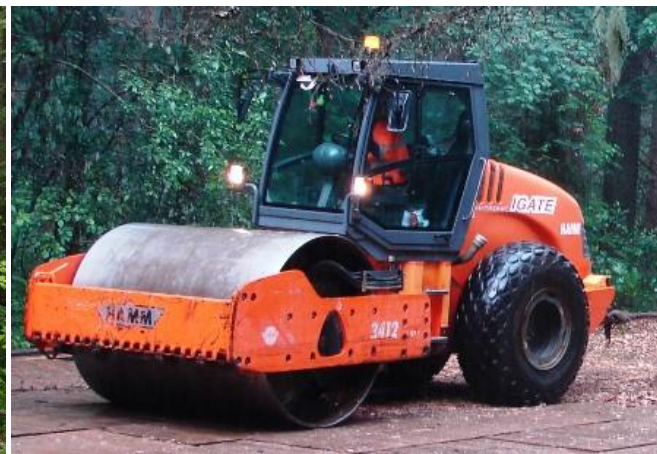
- 2014.gada 25.-27.jūnijā notika smalcinātas koksnes ceļa ieklāšana. Ceļa ieklāšanas darbus veica SIA CBS Igate.
- Smalcinātās koksnes ceļa ieklāšanas darbi tika veikti izmantojot 2 tehnikas vienības - riteņtraktoru ar frontālo kausu un 12T ceļarulli ar vibroblietes funkciju. Darbi noritēja pēc plānotā grafika un tika veikti laikā.

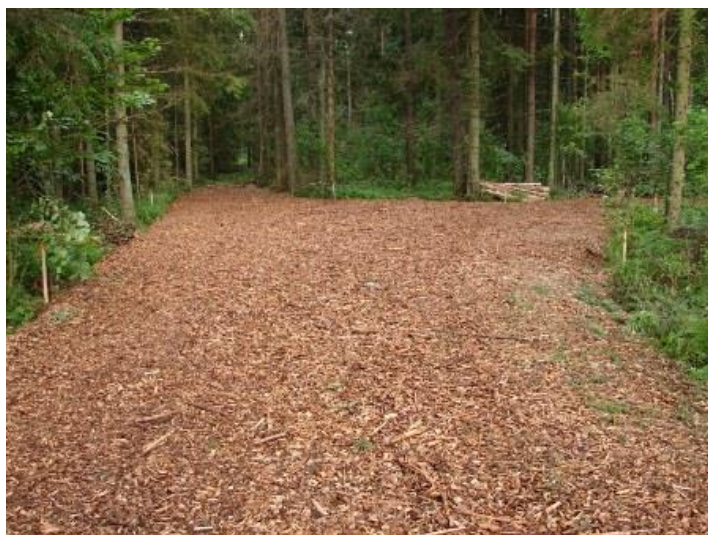
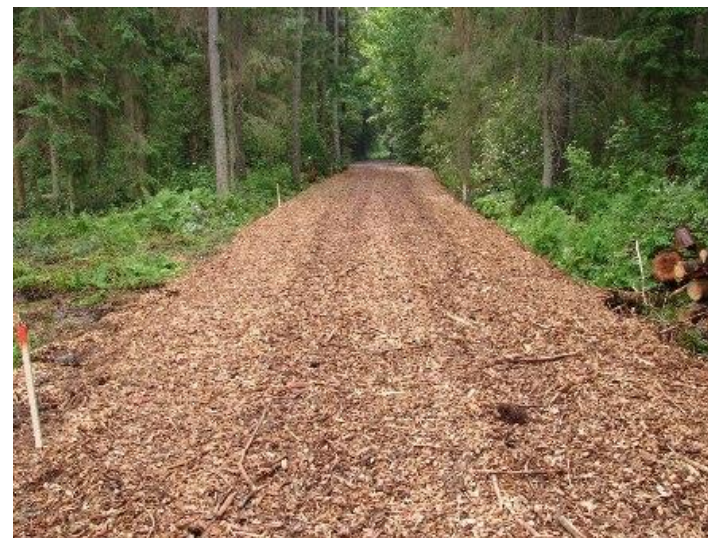
- Plānoto 100-120 metru ceļa posma vietā tikai ieklāti ~190m taisns ceļa posms un ~27,5metri garš kokvedēju apgriešanās atzars. Sākotnēji plānotā ceļa platuma 4,0m vietā ceļa platums pēc LVM Meža infrastruktūras pārstāvja prasības tika izveidots 4,20 līdz 6,90m.
- Sakarā ar to, ka izvēlētajā ceļa ieklāšanas vieta izrādījās ievērojami sausāka nekā iepriekš prognozēts, kā arī dēļ tā, ka bija nepieciešams, nepalielinot izmantojamā šķeldu maisījuma apjomu, ieklāt garāku ceļa posmu nekā sākotnēji plānots, ceļa segas biezums plānoto 0,8-1,0m vietā tika ieklāts 0,20-0,65m.

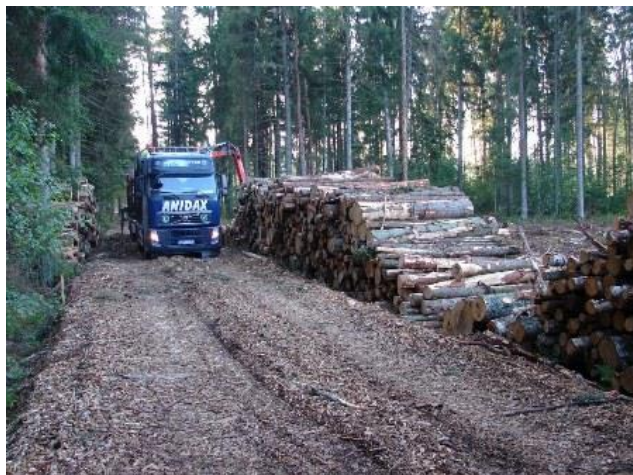
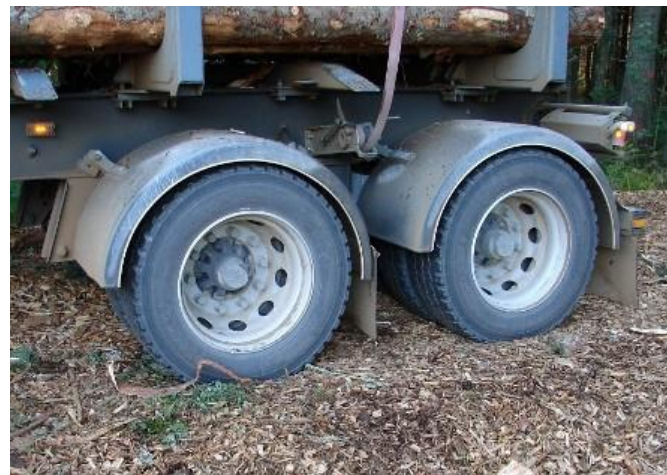
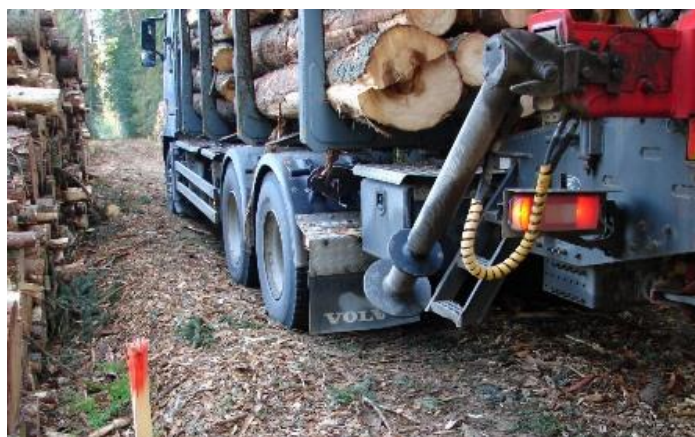
- 21.jūlija mērījumu laikā tika sastapts arī kokvedēja šoferis un nofilmēta piekrauta kokvedēja pārvietošanās pa ieklāto smalcinātas koksnes ceļu.
